## Centro Aeronautica Militare di Montagna – Monte Cimone

Segnalazione lesioni infrastrutturali da agenti atmosferici al Porta Antenne Venda-Settepani nel settore a Ovest sulla parte sommitale del Monte Cimone (MO).

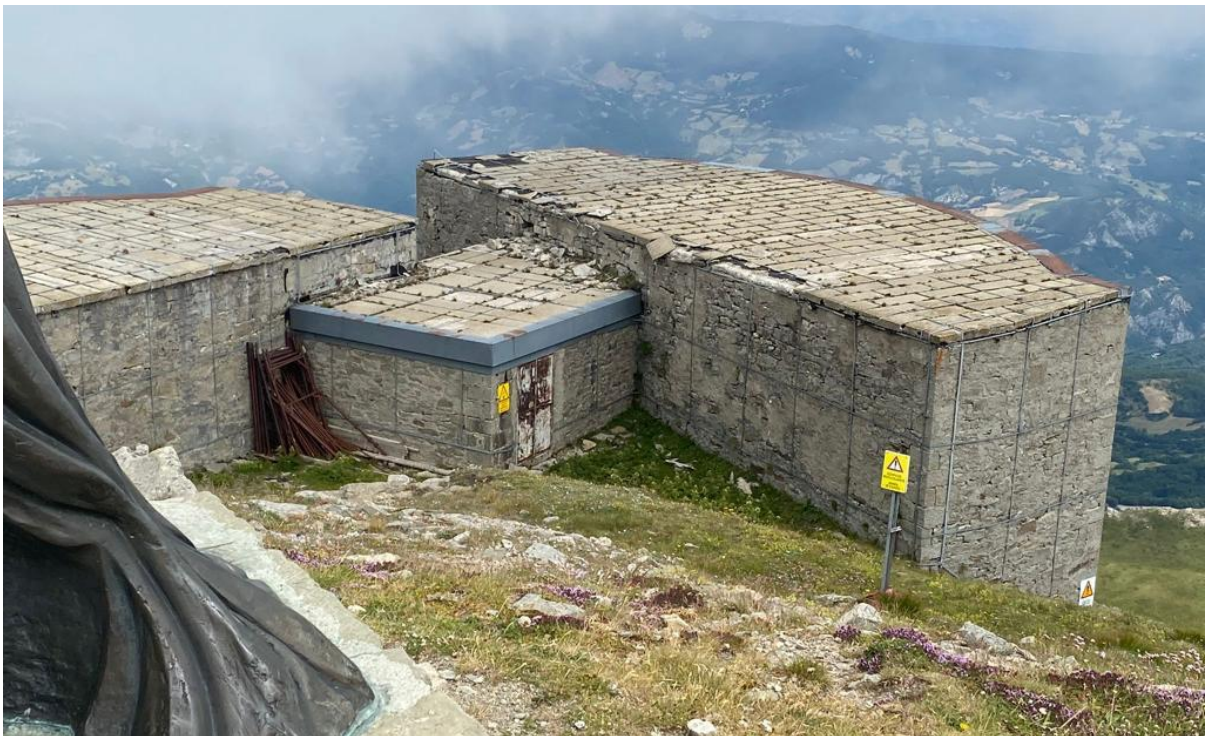
Fig. 2: foto di una porzione della parte sommitale della infrastruttura porta antenne Venda-Settepani, in particolare l'unità a Nord è quasi totalmente lesionata e le porzioni di copertura e muratura staccate dagli agenti atmosferici, in alcuni casi precipitate o a rischio crollo.

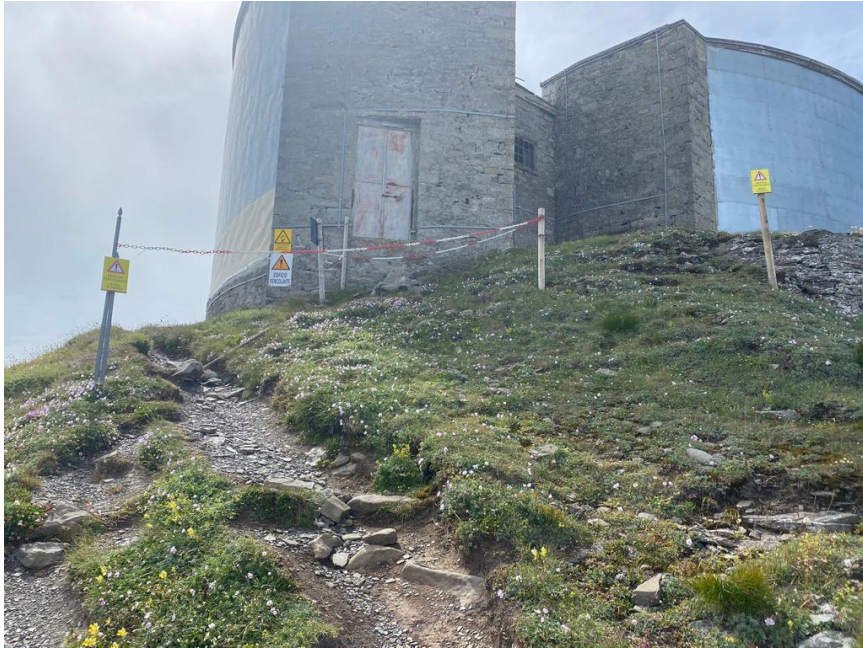
Fig. 3: foto da Ovest, dal basso, delle strutture Venda a sinistra e Settepani a destra; si notino la cartellonistica di avvertimento per rischio crollo e la recinzione di avvertimento con catena in plastica bianco-rossa per avvertire gli escursionisti sul sentiero sterrato, a sinistra nella foto.

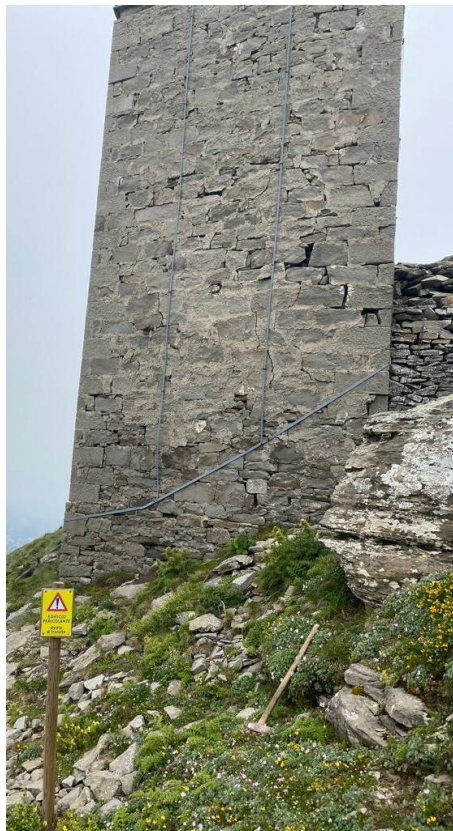
Fig. 4: la cartellonistica di avvertimento per rischio crollo è stata posta in corrispondenza dei possibili punti di transito o sosta degli escursionisti.

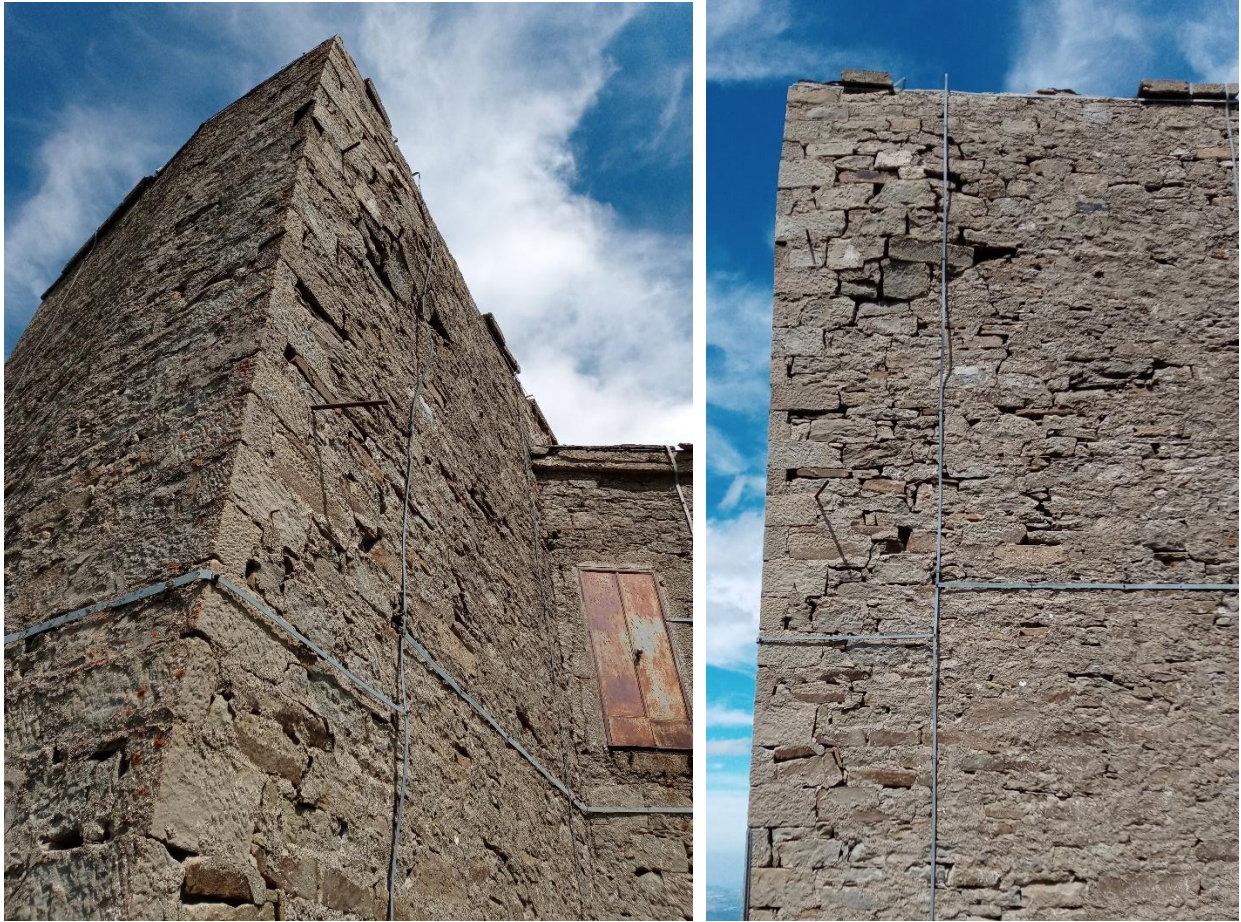
Fig. 5 e 6: particolari delle fratture murali sullo spigolo Ovest dell'infrastruttura porta antenne Venda (versante verso Nord della zona segnalata); l'infrastruttura Venda è a concreto rischio crollo, essendo direttamente esposta al versante meteorologicamente più sfidante nel periodo invernale, con l'introduzione nei muri di acqua sopralfusa che poi gelando fa esplodere la malta tra i conci.
